## Le chantier de la nef romane

2008-2013

patrimoine - mars 2014

## La Cathédrale Notre-Dame de Tournai

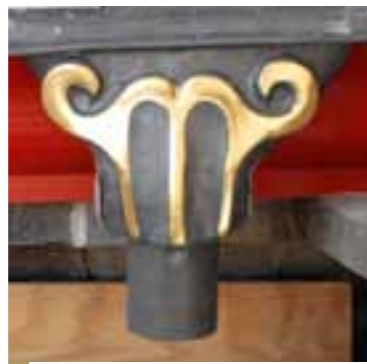
Nouvelles boîtes à eau créées pour la couverture de la nef. Le motif s'inspire de la sculpture des chapiteaux de colonnes de la nef.

L'auteur de projet a dessiné de nouvelles boîtes à eau, entre les chenaux et les descentes d'eau pluviale. Ces réceptacles sont ornés de motifs végétaux identiques à ceux qui décorent les chapiteaux. Ils ont été modelés en plomb et ont reçu une dorure.

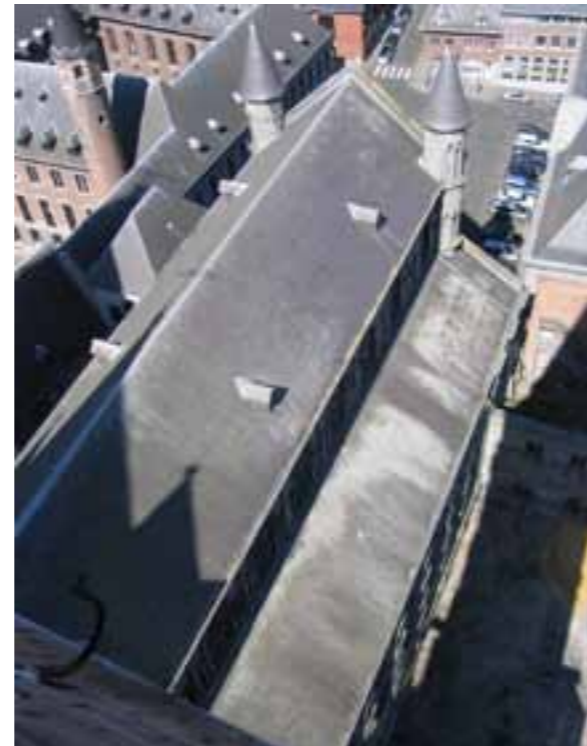
Les toitures d'ardoises de la nef, avant restauration.

Les ardoises qui recouvraient l'ensemble de la toiture de la nef ont été remplacées par des tables de plomb coulées sur sable. Ce matériau devrait permettre la protection de l'édifice durant 3 siècles. Il aura fallu 140 tonnes de plomb pour couvrir une surface de 1 500 m<sup>2</sup>.

La charpente en béton armé de la nef avait été construite après la guerre, suite à l'incendie des charpentes en bois causé par les bombardements allemands en 1940. Elle a été nettoyée. Les chevrons supportant la couverture ont été restaurés ou remplacés, si nécessaire. Des tables de plomb d'1,60 m de long ont alors été mises en œuvre suivant la technique traditionnelle, les « plombiers » refaisant les gestes des anciens.

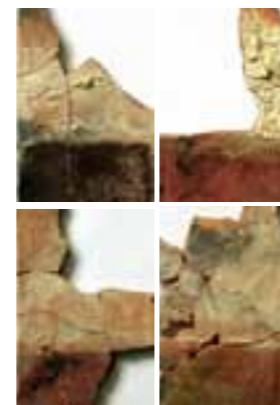
Les recherches archéologiques ont mis au jour des vestiges de la toiture médiévale, des tessons de tuiles colorées et vernissées.

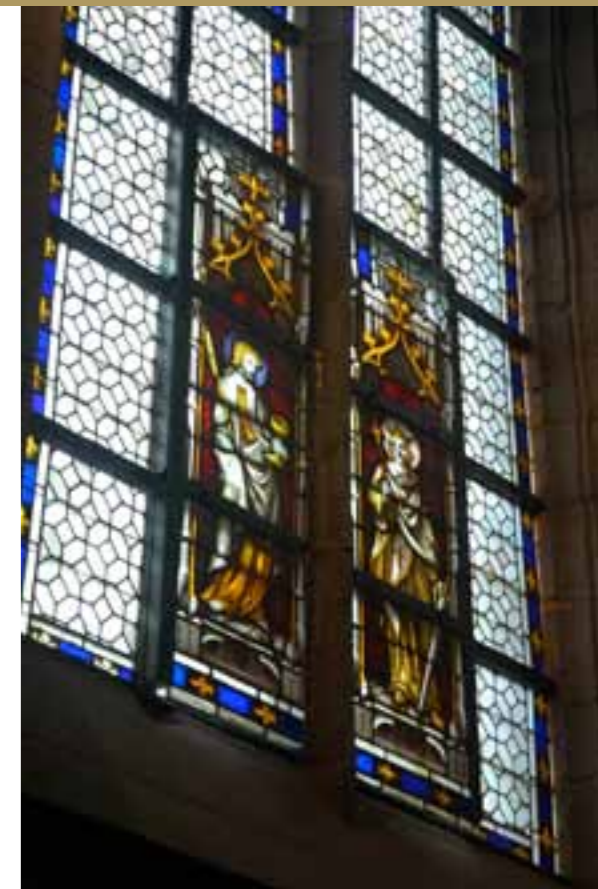
Vitrail de la chapelle Saint-Louis après restauration

En préalable à la restauration des vitraux de la chapelle Saint-Louis, une expertise a été réalisée par les spécialistes de l'Institut royal du patrimoine artistique pour déterminer la date de leur exécution : cet examen a établi que certaines pièces de ces panneaux historiés remontent au 13<sup>e</sup> siècle. Les autres datent de la campagne de restauration du 19<sup>e</sup> siècle.

Pour optimiser leur protection, une paroi de verre formant un doublage a été posée. La ventilation contre les effets de condensation est réalisée par un vide d'air entre le vitrail et la protection.

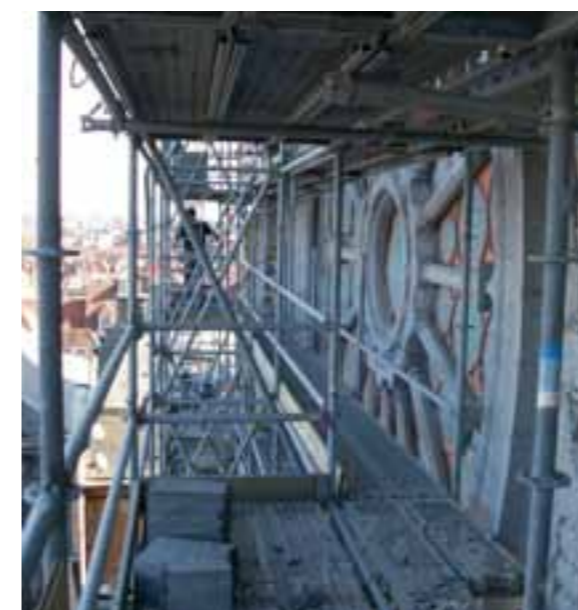
Restauration de la rosace (façade occidentale).

Les murs de la nef ainsi que les éléments moulurés et sculptés sont en pierre de Tournai. Les travaux de restauration ont porté sur le remplacement des pierres dégradées, la réfection des joints au mortier de chaux et la restauration des sculptures des chapiteaux et colonnettes. Les traces d'enduits anciens ont été conservées.

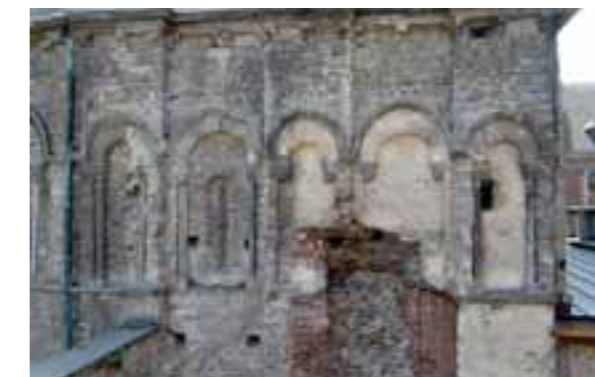
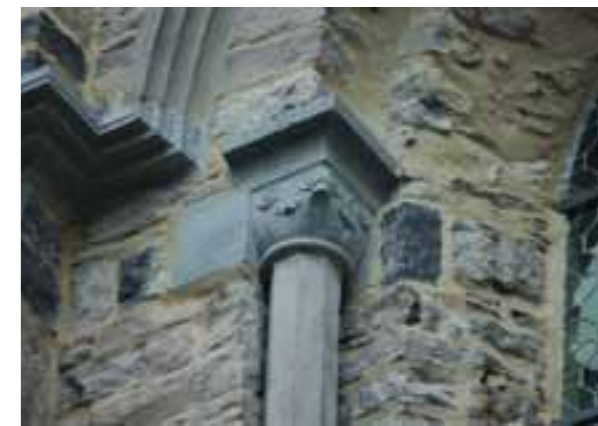
Les joints en place étaient réalisés avec un mortier bâtard, mélange de ciment et de chaux, datant des travaux de restauration du début du 20<sup>e</sup> siècle. Ils cachaient les joints originels de couleur ocre, réalisés avec de la chaux naturelle. Ceux-ci ont été restitués. Une attention particulière a été réservée à la fidélité de la teinte, de la granulométrie et de l'aspect.

Les encadrements de baies ainsi qu'une partie de la façade nord-ouest comportaient encore des traces de l'enduit du Moyen Âge. Ces éléments précieux ont été conservés.
