## Le chantier de la nef romane

2008-2013

patrimoine - mars 2014

## La Cathédrale Notre-Dame de Tournai

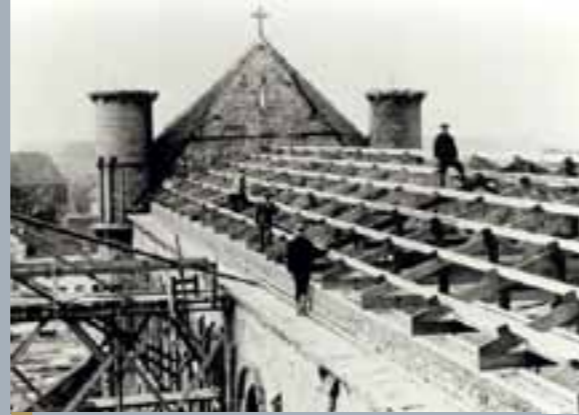
Suite aux bombardements de mai 1940,  
pose d'une charpente provisoire avant  
l'installation d'une charpente en béton.

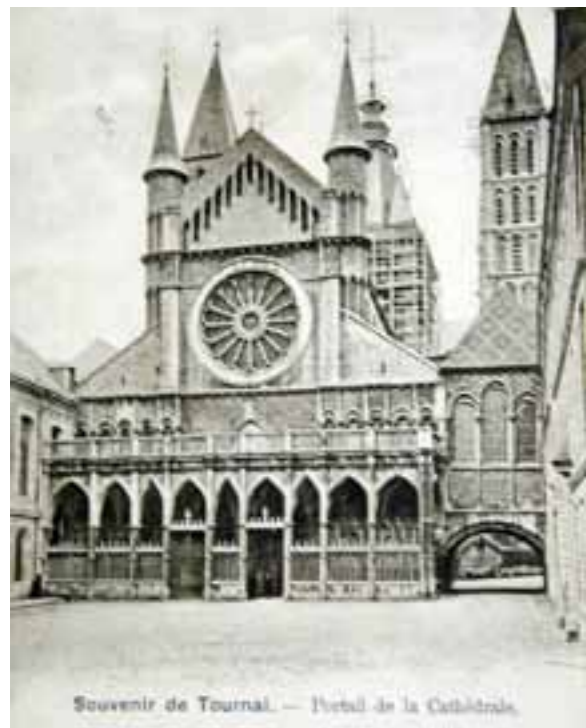
Des témoignages illustrés ont guidé la réalisation du dessin géométrique de la nouvelle toiture de la chapelle Saint-Louis. Cette carte postale date d'env. 1902.

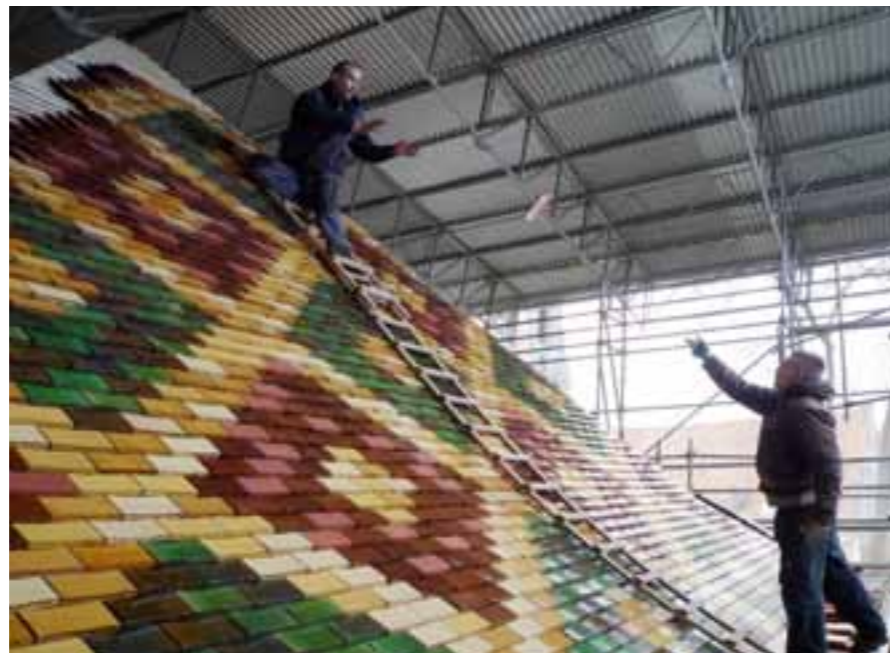
Des gravures et photos anciennes de la chapelle de l'évêché représentant des motifs losangés de tuiles colorées ont servi de modèle pour l'élaboration du motif. La chapelle retrouve ainsi son aspect originel du Moyen Âge.

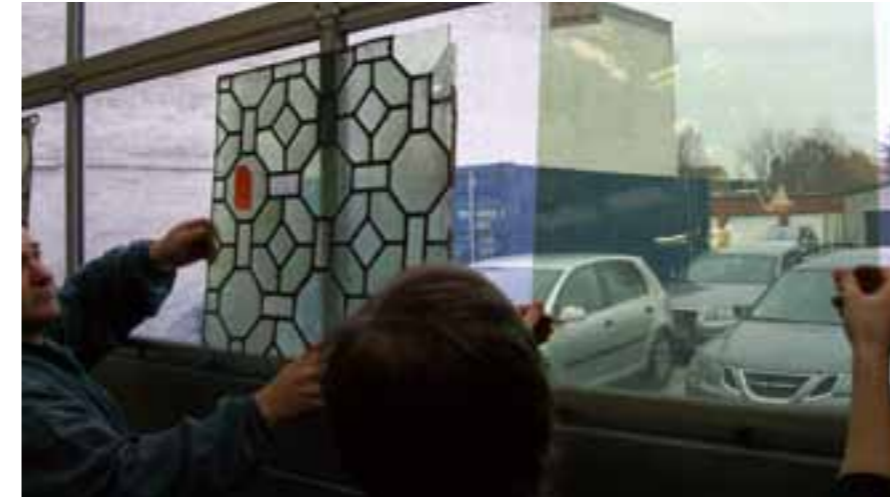
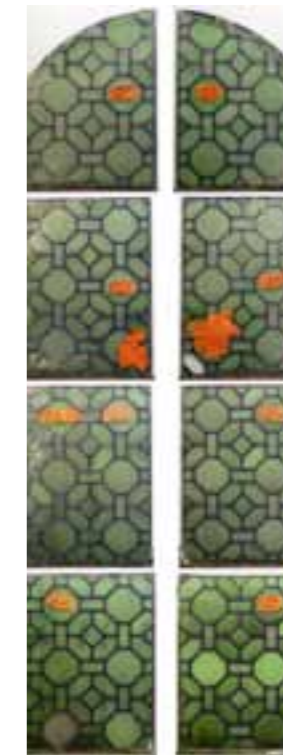
Les vitraux de la nef présentait différentes pathologies : bris de verres, lacunes, plombs usés, déformations importantes. L'étanchéité n'était plus assurée et les risques de chute étaient réels. La restauration a consisté en la dépose complète des vitraux, la remise en état des barlotières - supports des panneaux de verre - et la repose des mêmes vitraux nettoyés et restaurés au cas par cas.

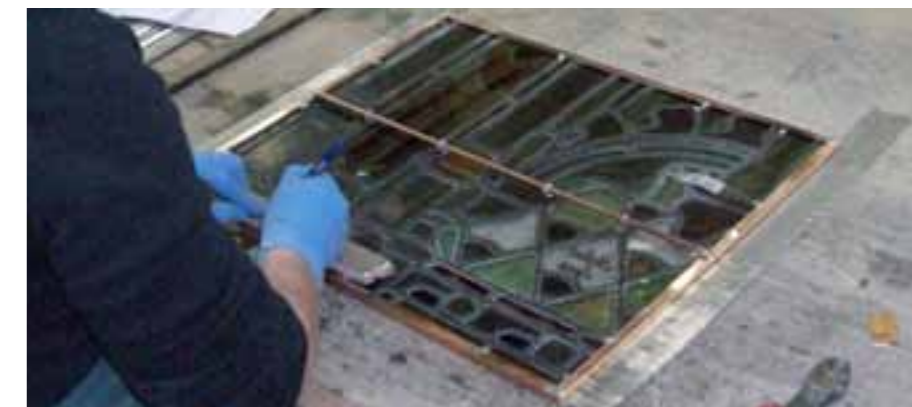
En préalable à la restauration des vitraux de la chapelle Saint-Louis, une expertise a été réalisée par les spécialistes de l'Institut royal du patrimoine artistique pour déterminer la date de leur exécution : cet examen a établi que certaines pièces de ces panneaux historiés remontent au 13<sup>e</sup> siècle. Les autres datent de la campagne de restauration du 19<sup>e</sup> siècle.

Pour optimiser leur protection, une paroi de verre formant un doublage a été posée. La ventilation contre les effets de condensation est réalisée par un vide d'air entre le vitrail et la protection.
